ACCIDENTES DE TRABAJO INVESTIGADOS

ACCIDENTES DE TRABAJO INVESTIGADOS. BINVAC

083. Accidente mortal por caída de altura desde una escalera de tijera al realizar tareas de montaje eléctrico

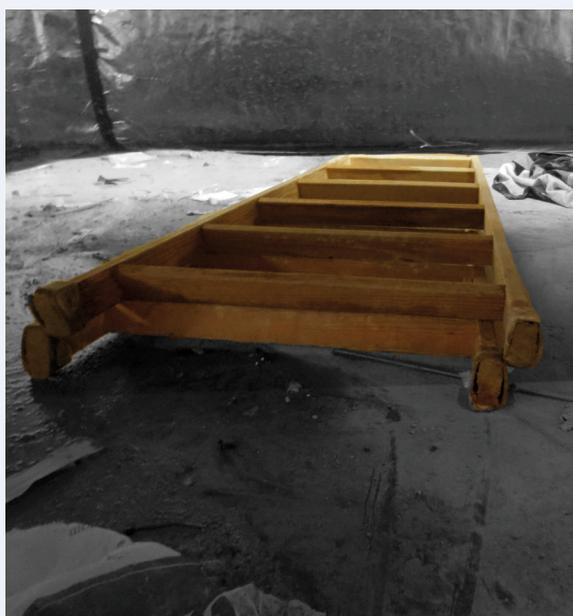
Respecto a la Vigilancia de la Salud del artículo 22 de la Ley 31/1995: Declarado Apto según protocolo del Ministerio de Sanidad que incluye: Ruido, posturas forzadas, movimientos repetitivos y trabajos en altura. La altura de la escalera en su vértice era de 280 cm; se pudo comprobar que carecía de dispositivo antideslizante por desgaste de los calzos de goma.

El lugar de apoyo de la escalera era de hormigón pulido. Se pudo constatar durante la investigación del accidente que sobre el suelo se había formado una superficie deslizante por la acumulación de agua de lluvia y polvo que pudo tener influencia directa tanto en el vencimiento de la escalera sin antideslizantes, como en comprometer la sujeción al peldaño de la suela del calzado de seguridad.

Escalera que utilizaba el trabajador

- No poner a disposición de los trabajadores los equipos y medios auxiliares adecuados: se considera inadecuada la utilización de escalera de tijera como puesto de trabajo temporal en altura. No se garantiza la seguridad de los trabajadores en su uso.
- Escalera de mano insegura por apoyos inadecuados al carecer de antideslizantes o medida de fijación alternativa contra el deslizamiento, que además se sitúa sobre superficie resbaladiza.
- No estaba prevista la utilización de un equipo de protección individual contra caídas en tareas cuando el punto de operación tiene una altura superior a 3,5 metros. No se encuentra punto de anclaje o solución equivalente en la zona donde se ejecutaban los trabajos.
- Posible sobrecarga del trabajador por fatiga física, derivada de la adopción y mantenimiento de una postura forzada, que puede tener incidencia sobrevenida en el estado de conciencia.

- “Las escaleras de mano se revisarán periódicamente”, según apartado 4.2.5. del Anexo II del RD 1215/1997 y “Se impedirá el deslizamiento de los pies de las escaleras de mano durante su utilización”, según apartado 4.2.2. del Anexo II del mismo RD.
